Réseau de  
Sites de démonstration pour la  
Restauration hydromorphologique des  
Cours d'eau

# Effacement d'étangs dans le Val des Choues

## 12 ans de suivi

Journée d'échanges techniques « Evaluation de la restauration »  
16 Novembre 2021

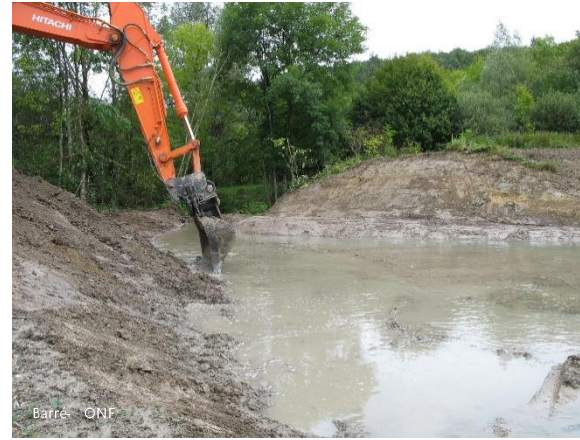
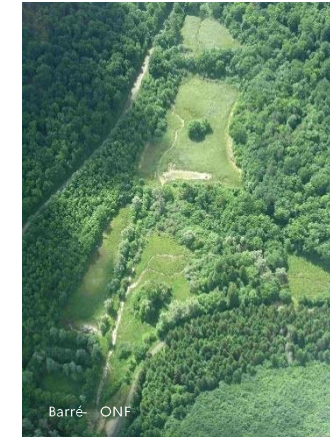
**2006**

Suppression du complexe des étangs  
Narlins – Juin et automne

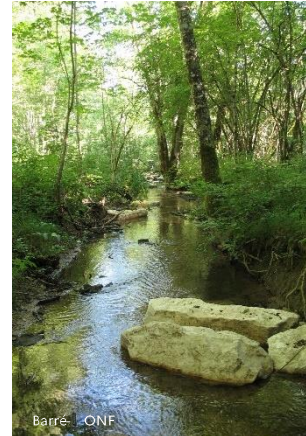
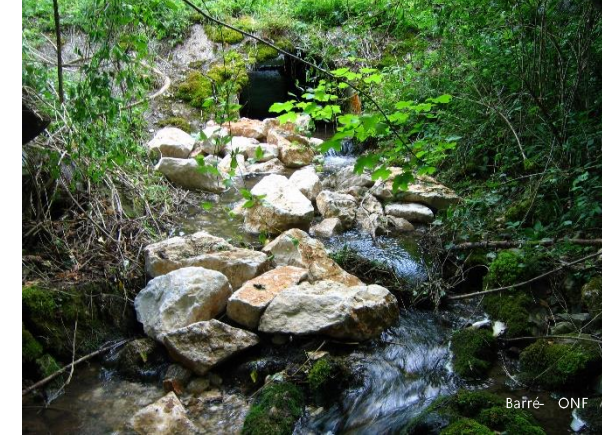
**2007**

Suppression du canal latéral  
Pose de blocs – aménagement buse
