# Restauration de la Veyle à Buellas par création d'un nouveau lit en dérivation d'une gravière

## Focus sur les suivis poisson, hydromorphologie et thermie 11 ans après mise en eau

Journée d'échanges techniques « Evaluation de la restauration »  
16 Novembre 2021

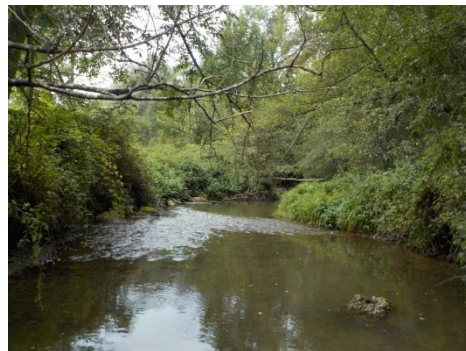
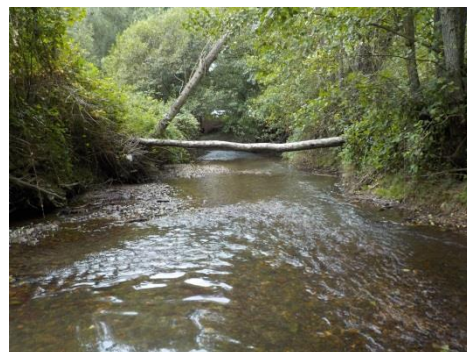
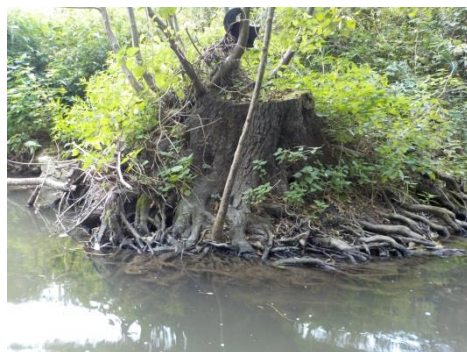
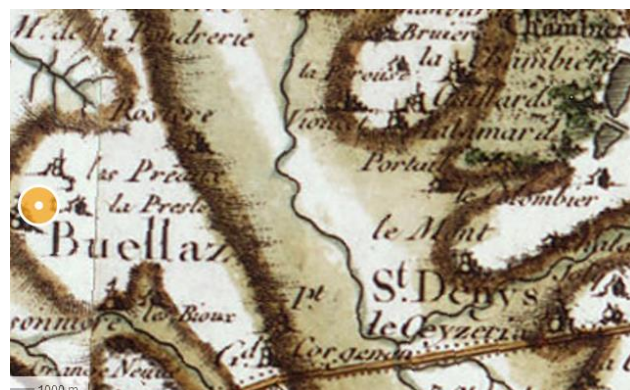
- Gravière /sablère construite dans le lit de la Veyle (70s); plusieurs extensions
- ⇒ 1 Km de cours d'eau remplacé par plan d'eau ( 50 ha / 20 m)
- Poissons : remplacement d'un peuplement lotique par un peuplement lentique
- Augmentation de la T° de la rivière en aval (3-5° C)
- Altération du transport sédimentaire
- => érosion/colmatage
- Rupture de la continuité écologique
- Enrichissement par export de nutriments

=> perturbation globale du fonctionnement écologique en amont et en aval

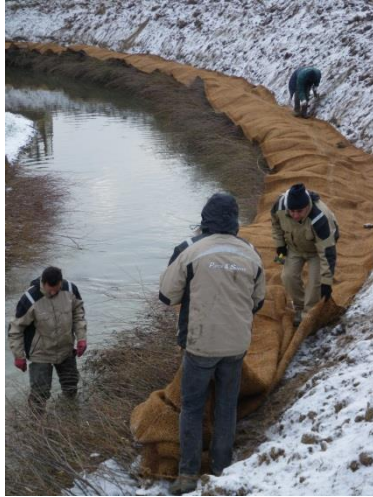
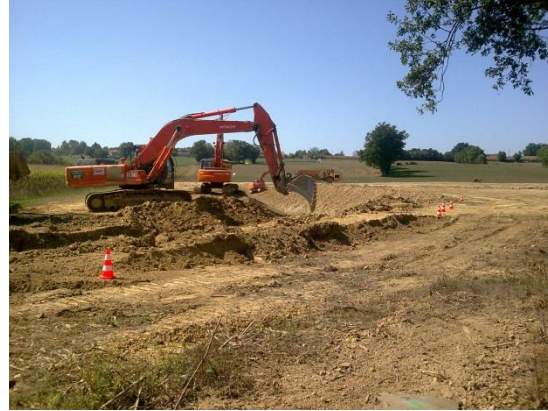
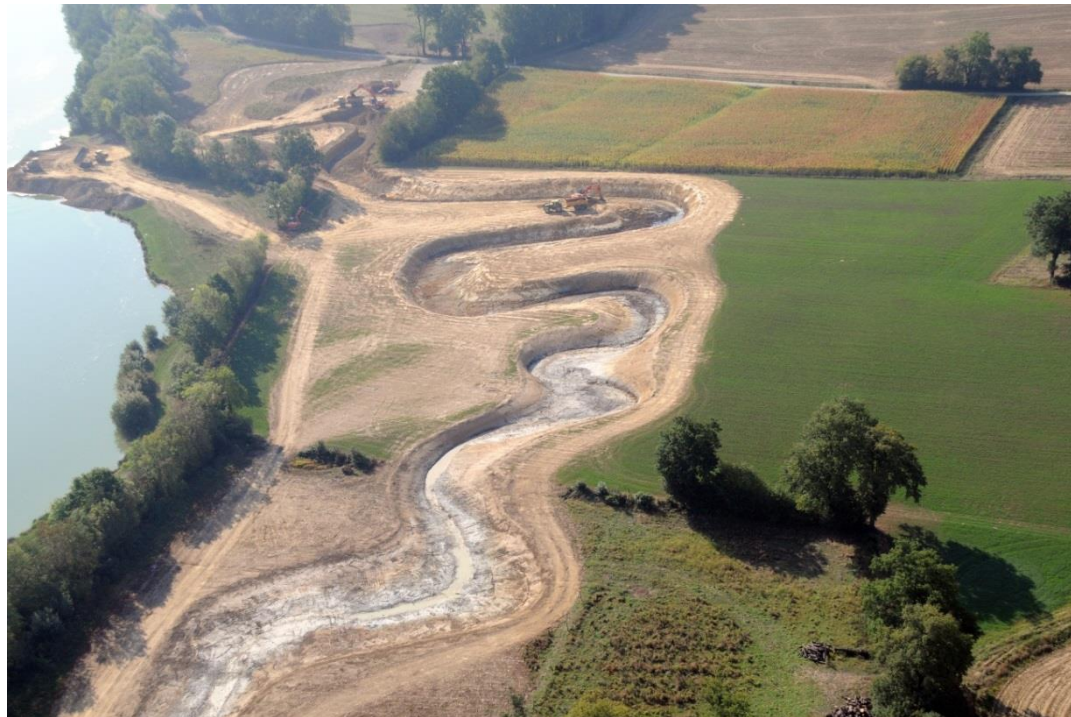
- Créer un nouveau lit méandrique de 2 Km-long en dérivation de la gravière
- Rétablir un fonctionnement et des communautés biologiques de milieu lotique de plaine
- Réduire les impacts hydromorphologiques, physico-chimiques et thermiques

- Lit méandriforme respectant le type morpho. naturel (3-5m large ; pente 1‰)
- Techniques « naturelles » privilégiées : laisser faire au max. la nature (végétation, profil en travers...)
- Approches différenciées par tronçon (sinuosité, végétation, abris...)
- Calage du lit / diverses contraintes : niveau de nappe, crues, disponibilité du substrat (granulométrie)...

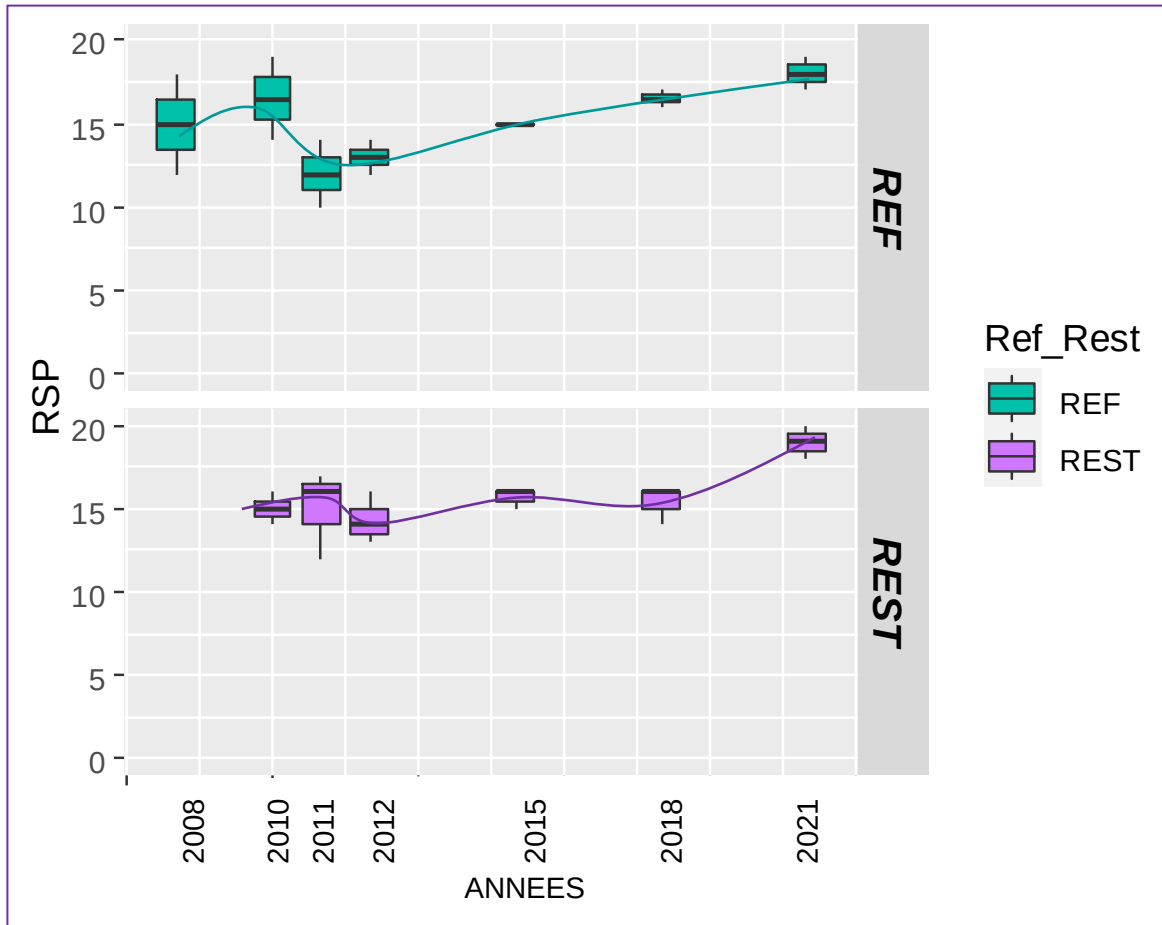
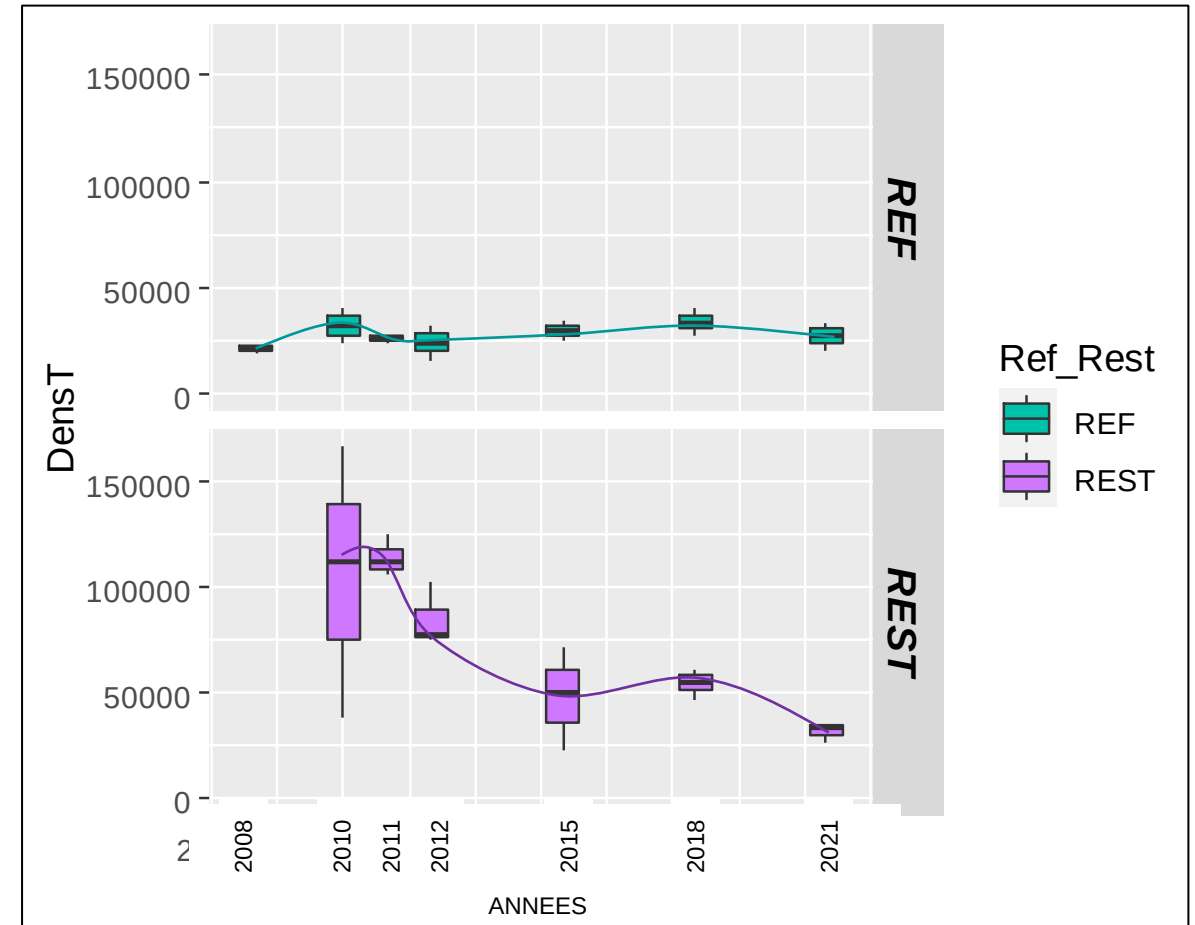
Richesse spécifique, Densité

- Stations témoins/réf : hausse en 2010 puis nette baisse pour 2 ans avant croissance régulière jusqu'à niveau initial et plus
- Stations restaurées : stabilité relative avant hausse nette en fin de suivi (20 sp)

- Stations témoins/réf : légère hausse en 2010 puis légère baisse / stabilisation jusqu'à niveau initial
- Stations restaurées : « explosion » en 2010 (forte  $\neq$  entre stations) ; puis chute drastique et stabilisation (homogénéisation)

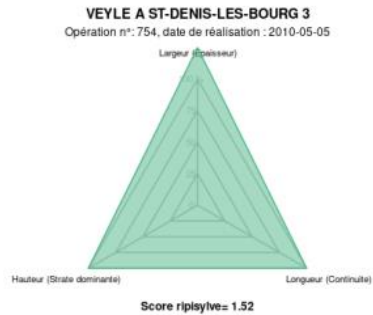
## Ripisylve (hauteur/largeur/longueur)

- Développement rapide et diversifié au bout de qqes année (6ans) se rapprochant ou surpassant la station témoin (entretien?)
